DECYZJA 780 /DR/23

STAN ZACHOWANIA I PROGRAM PRAC KONSERWATORSKICH

OŁTARZ P.W. ŚW. ANNY SAMOTRZECIEJ Z KAPLICY BOCZNEJ

BOCZNY P.W. OLTARZ P.W. ŚW. ANNY SAMOTRZECIEJ Z KAPLICY BOCZNEJ

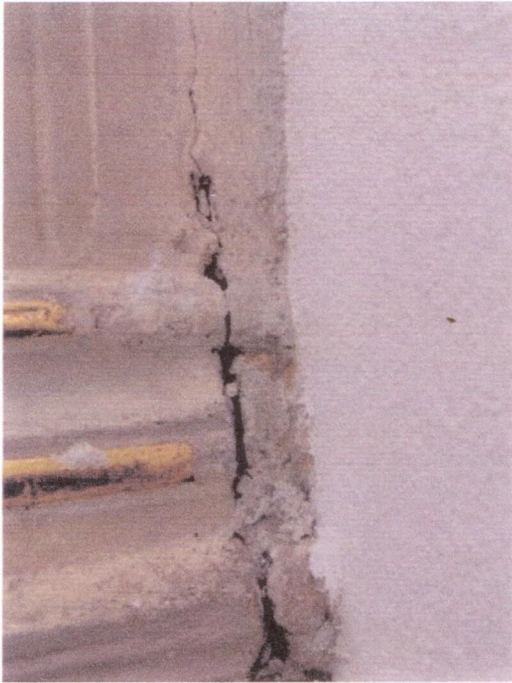
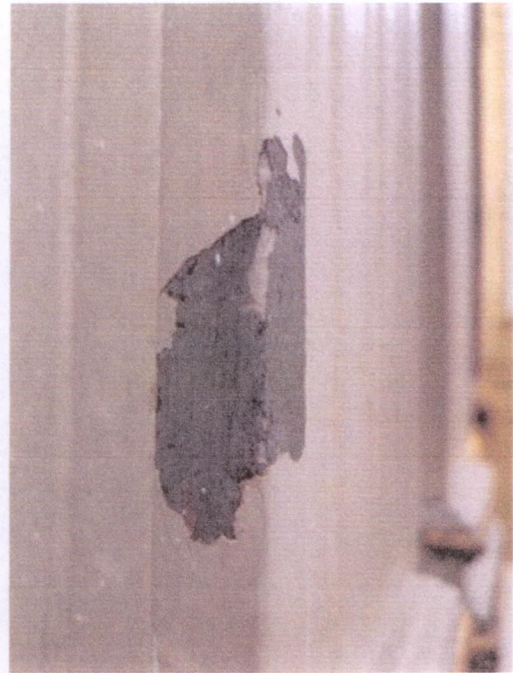
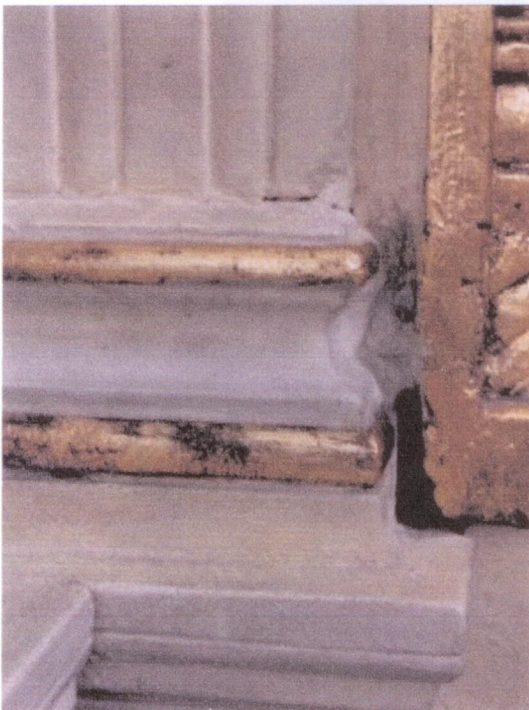
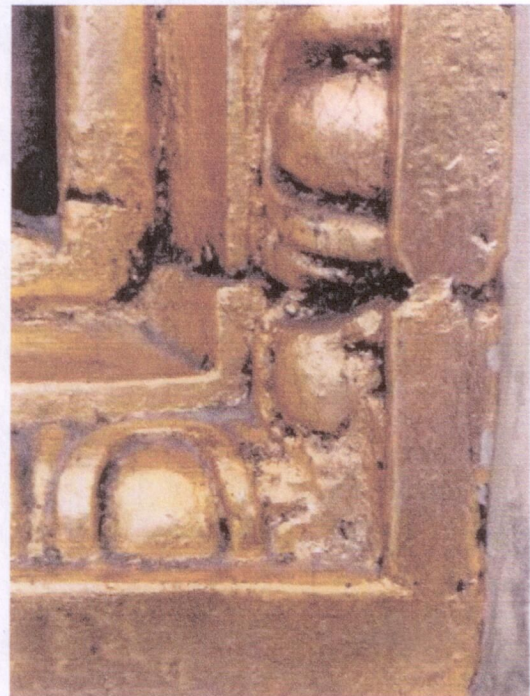
Zniszczenia struktury architektonicznej dekoracji malarskiej i pozłotniczej.

Stan zachowania wymaga interwencji konserwatorskich. Struktura kamienna zbudowana z dobrze dopasowanych i opracowanych bloków kamienia opracowanych metodą kamieniarską łączonych na klamry kamienne między sobą i przymurowane do ściany do ściany kościoła. Widoczne rozszczelnienia łączy bloków kamieni w formie poziomych szczelin o różnej szerokości, Kamienie z drobnymi ubytkami w formie wykruszeń krawędzi, lekko lokalnie poobijane lokalnie zarysowane. Stare zniszczenia zamalowane grubymi warstwami farby z zaciekami. Struktura drewna osłabiona na całej powierzchni, lokalnie zniszczona w około 15% przez drewnojady. Drewniane elementy spękane, rozwarstwione wzdłuż spoin. Widoczne szczeliny między rozwarstwionymi elementami konstrukcyjnymi partii drewnianych.

Widoczne kolonie pleśni i grzybów. W partiach rzeźbiarsko -snycerskich i złożonych liczne drobne ubytki gruntów. Grunty mają tendencje do opadania zatraciły kohezję i adhezję. Widoczne ubytki warstw pozłotniczych. Powierzchnia przetarta i zarysowana lokalnie nienaturalnie wyblyszczona, zabrudzona, zakurzona z licznymi ubytkami warstw technologicznych. Widoczne przetarcia odbarwienia lokalne dekoracji pozłotniczej i warstw barwnych Widoczne są drobne ubytki przetarcia i obicia powierzchni. Powierzchnia zakurzona poobijana. Konstrukcja wtórnie przemalowana i przełożona, interwencje leżą bezpośrednio na ubytkach warstw oryginalnych. Warstwy barwne odbarwione, kładzione grubymi warstwami z zaciekami, częściowo odspojone i rozwarstwione. Wtórne interwencje zmieniły formę i kształt ołtarza. Obiekt obecnie zatracił pierwotne walory artystyczne i estetyczne. Procesy niszczące następują, zwiększa się zakres występowania zmian i zniszczeń.

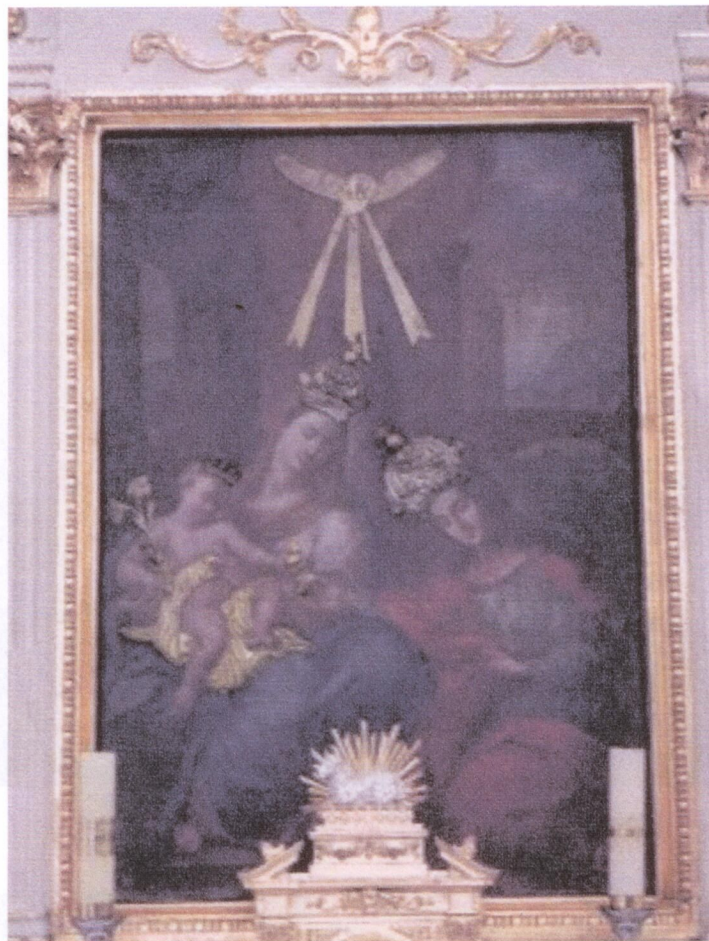
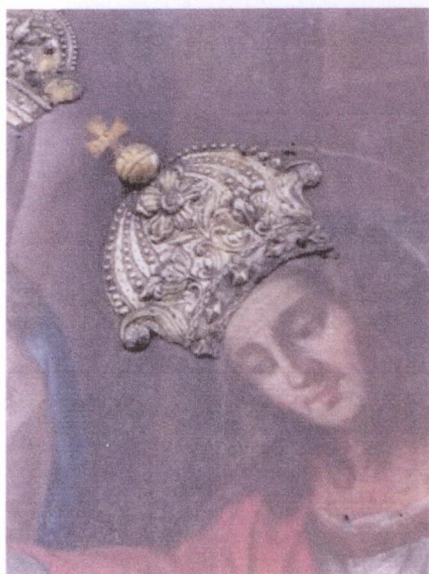
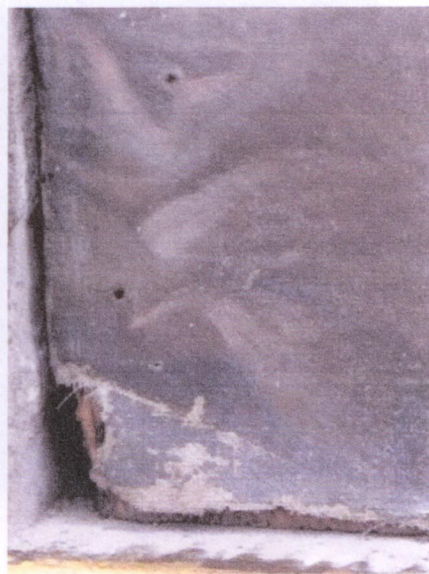
Obraz św. Anny Samotrzeciej.

Płótno osłabione rozdarte zdeformowane, mocno zagięte sfałowane na krawędziach. Płótno zawinięte przy dolnej krawędzi. Odbite na licu krosno malarskie. Widoczne ,na krawędziach odspojenia i rozwarstwienia. Liczne Drobne ubytki, wykruszenia warstwy malarskiej na krawędziach malowidła .Warstwa malarska lokalnie przemalowana, widoczne mocno zciemniałe retusze, Wartości artystyczno-estetyczne zniekształcone poprzez zabrudzenia odbarwienia warstw werniksów i lokalne wyblyszczczenia oraz zanieczyszczenia organiczne. Obraz wymaga podjęcia prac konserwatorskich, procesy niszczące zachodzące w obiekcie mają tendencje do zwiększania powierzchni występowania.

- 1.Zabezpieczenie lokalne lica malowideł.
- 2.Zdjęcie obrazów z krosna .
- 3.Konsolidacja lokalna warstw technologicznych malowideł od odwrocia i lica malowidła.
Dopuszcza się wykonanie pełnego dublażu obrazu jeśli inne metody konsolidacji nie spełnią swojej funkcji.
- 4.Usunięcie zabrudzeń i wtórnych nawarstwień i interwencji z lica i odwrocia obrazu.
- 5.Wyprostowanie płótna obrazu.
- 6.Sklejenie na styk techniką mostkowania płótno obrazu w miejscach najbardziej osłabionych.
- 7.Założenie kitów.
- 8.Konsolidacja warstw technologicznych malowidła. Dopuszcza się wykonanie pełnego dublażu obrazu jeśli inne metody konsolidacji nie spełnią swojej funkcji.
- 9.Opracowanie estetyczne powierzchni lica i odwrocia malowidła.
- 10.Nabicie obrazu na nowe krosno.
- 11.Założenie werniksu izolującego.
- 12.Wykonanie scalenia kolorystycznego warstw barwnych.
- 13.Założenie werniksu końcowego.

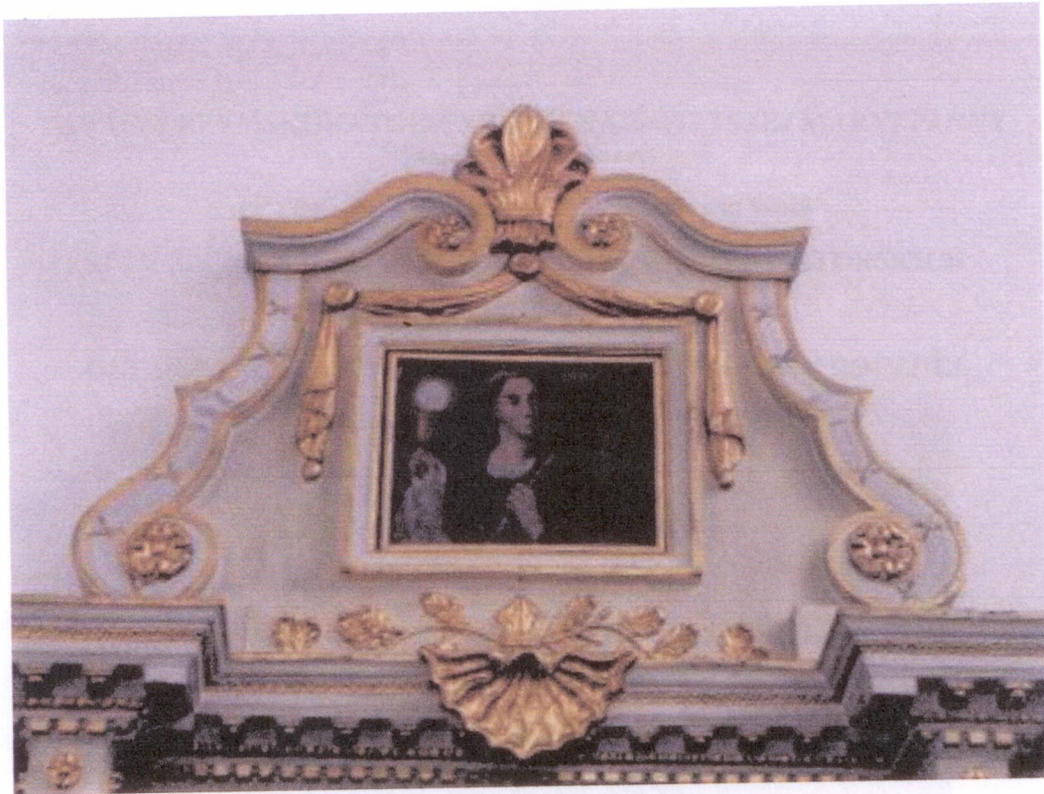
Zwieńczenie ołtarza z obrazem św. Barbary

Płótno sfałowane na krawędziach. Odbite na licu krosno malarskie. Widoczne ,na krawędziach odspojenia i rozwarstwienia. Liczne Drobne ubytki warstwy malarskiej na krawędziach malowidła .Warstwa malarska lokalnie przemalowana ,widoczne zciemniałe retusze, Wartości artystyczno-estetyczne zniekształcone poprzez zabrudzenia odbarwienia warstw werniksów i lokalne wyblyszczczenia oraz zanieczyszczenia organiczne. Obraz wymaga podjęcia prac konserwatorskich, procesy niszczące zachodzące w obiekcie mają tendencje do zwiększania powierzchni występowania.
